## □ 수문 외관조사 항목

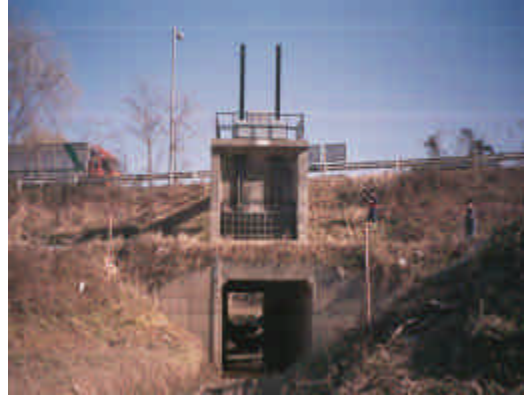
수문구조물은 평상시 내수배제 및 홍수시 외수방어를 위한 시설로서 수문본체 및 암거로 구성되어 있으며 이들에 발생가능한 아래의 손상에 대해 점검을 실시하여야 한다. 외관조사시에 하수가 유입되는 수문구조물의 경우, 하수에 의한 콘크리트구조체의 손상가능성을 염두에 두고 외관조사를 실시하여야 발견된 손상의 원인추정이 용이하다.

부재명	점 검 사 항	비 고
수문 본체 및 암 거	<ul style="list-style-type: none"> <li>- 콘크리트 균열</li> <li>- 콘크리트 박리</li> <li>- 콘크리트 층분리</li> <li>- 콘크리트 박락</li> <li>- 콘크리트 백태</li> <li>- 침하</li> <li>- 이음부의 파손</li> <li>- 누수</li> <li>- 철근 노출, 부식</li> <li>- 토사 퇴적, 지장물 등</li> <li>- 날개벽 저판부 세굴현상</li> <li>- 기타 필요한사항</li> </ul>

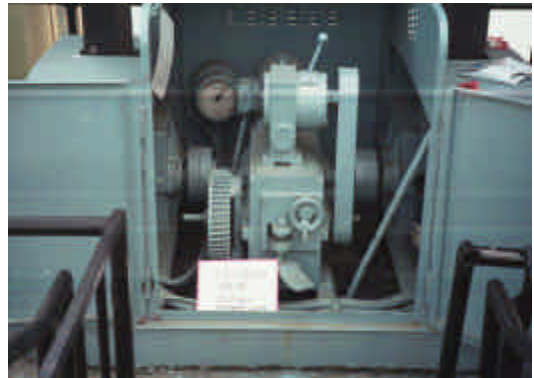
문짝 및 권양기는 수문시설물의 핵심기계설비로서 문짝 및 문틀, 권양기로 구성되어 있으며 이들에 발생가능한 아래의 손상에 대해 점검을 실시하여야 한다. 외관조사시에 문짝 및 문틀의 경우 하수에 의한 강재의 손상가능성을 염두에 두어야 하고 권양기의 경우 수시 작동에 따른 부재의 마모등을 주의 깊게 관찰하여야 한다.

부재명	점 검 사 항	비 고
문짝 및 문틀	<ul style="list-style-type: none"> <li>- 문짝 완전 개폐 여부</li> <li>- 문짝 부식 및 파손상태</li> <li>- 문짝 지수판 고무부식, 훼손</li> </ul>	
권 양 기	<ul style="list-style-type: none"> <li>- 권양기 모타손상</li> <li>- 밴드 브레이크 손상</li> <li>- 전기 조작반 부식, 손상</li> <li>- 전기 스위치, 휴즈, 마그네트 훼손, 부식등</li> <li>- 레크바 훼손상태</li> </ul>
